Sto(ストー)乾式吹付け工法による震災被害橋りょうの復旧

第一建設工業株式会社 土木本部 土木技術部
高橋 範明
TAKAHASHI Noriaki

本稿では、本橋りょうの上部工、沓座コンクリートの補修、およびSto乾式吹付け工法を用いた橋脚の補修 (断面修復) 等の復旧状況について報告する。

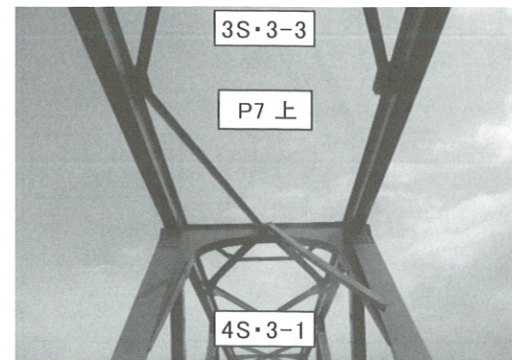
図-5 連結工部の損傷状況

ラル取付けボルトの破断および、リベットの損傷が確認された。図-5に上ラテラルの損傷状況を示す。

P4橋脚部のラテラル取付けボルトは全取替えとした。また、P7橋脚部のリベットは、損傷が想定されたため安全を考慮し、破断したリベットを高力ボルトM22に交換した。復旧状況を図-12に示す。

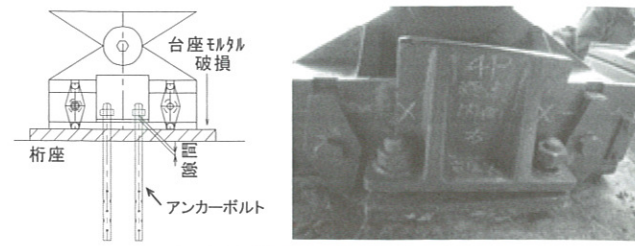
図-7 沓座部の損傷状況

沓座アンカーボルトおよび台座の損傷箇所を図-6に示す。橋りょう全体で沓座アンカーボルトの抜け出しや破断が30本、台座部のモルタル損傷が17箇所を確認された。沓座部の損傷状況を図-7に示す。

図-6に示した沓座アンカーボルトおよび台座部の損傷箇所の復旧は、沓座アンカーボルトの抜け出しや破断が確認された30本をすべて交換し、台座モルタルは、損傷した17箇所すべての打替え補修を行った。

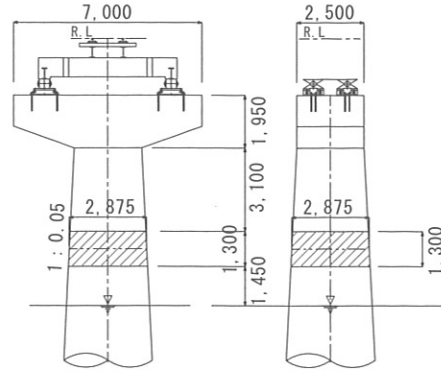
図-8 躯体コンクリートの損傷状況

下部工の被害は、P5橋脚およびP6橋脚において、躯体コンクリートの剥落や主鉄筋の破断が確認された。

躯体の損傷状況を図-8~図-11に示す。

P5橋脚およびP6橋脚の躯体コンクリートの剥落箇所の復旧は、図-17に示す手順とした。剥落箇所周りの

不良かぶりコンクリートを撤去した後、図-18に示す方法によりコアコンクリート部へのひび割れ注入を行った。その後、復旧範囲のかぶりコンクリートをはつり出し、補強鉄筋を配置した。図-19に補強鉄筋の配筋図を、図-20に補強鉄筋のかぶり部の詳細を示す。
