Sto(ストー)乾式吹付け工法による震災被害橋りょうの復旧

第一建設工業株式会社 土木本部 土木技術部

本稿では、本橋りょうの上部工、沓座コンクリートの補修、およびSto乾式吹付け工法を用いた橋脚の補修（断面修復）等の復旧状況について報告する。

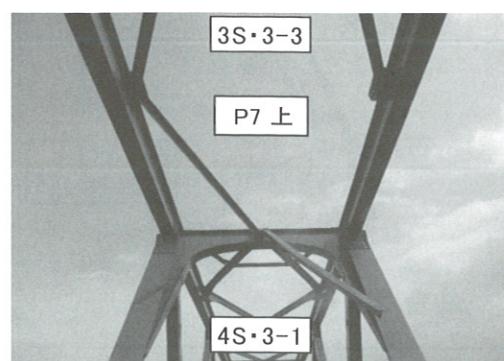
図-5 連結工部の損傷状況

- ① 上ラテラル取付けボルト・リベットの損傷
P4橋脚およびP7橋脚に位置する擬似連結工部のラテ

ラル取付けボルトの破断および、リベットの損傷が確認された。図-5に上ラテラルの損傷状況を示す。

① 上ラテラル取付けボルト・リベットの損傷部位
P4橋脚部のラテラル取付けボルトは全取替えとした。また、P7橋脚部のリベットは、損傷が想定されたため安全を考慮し、破断したリベットを高力ボルトM22に交換した。復旧状況を図-12に示す。

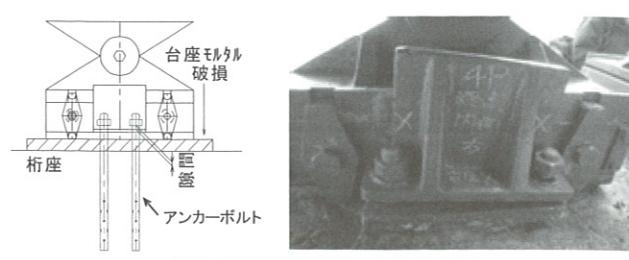
図-7 脊座部の損傷状況

脊座アンカーボルトおよび台座の損傷箇所を図-6に示す。橋りょう全体で脊座アンカーボルトの抜け出しや破断が30本、台座部のモルタル損傷が17箇所で確認された。脊座部の損傷状況を図-7に示す。

図-6に示した脊座アンカーボルトおよび台座部の損傷箇所の復旧は、脊座アンカーボルトの抜け出しや破断が確認された30本をすべて交換し、台座モルタルは、損傷した17箇所すべての打替え補修を行った。

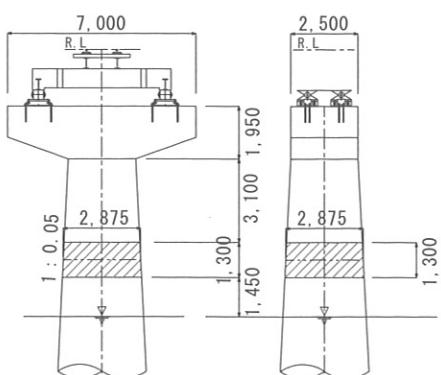
図-8 軸体コンクリートの損傷状況

下部工の被害は、P5橋脚およびP6橋脚において、軸体コンクリートの剥落や主鉄筋の破断が確認された。

軸体の損傷状況を図-8～図-11に示す。

P5橋脚およびP6橋脚の軸体コンクリートの剥落箇所の復旧は、図-17に示す手順とした。剥落箇所周囲の

不良かぶりコンクリートを撤去した後、図-18に示す方法によりコアコンクリート部へのひび割れ注入を行った。その後、復旧範囲のかぶりコンクリートをはつり出し、補強鉄筋を配置した。図-19に補強鉄筋の配筋図を、図-20に補強鉄筋のかぶり部の詳細を示す。
